マンションを考える

第26号 特集 地震に備える ～熊本地震を受けて～

熊本地震によるマンション被害の実態

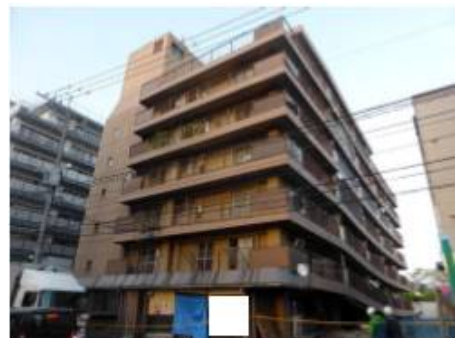
- ・1階駐車場部分が崩壊している。ピロティ形式で耐力壁がないことが、層崩壊の原因と考えられる。
 - ・尚、平面形状はL字型の建物であるが、エキスパンションジョイントによる分割はない。
- ※構造上の問題点については、『第25号』5頁で指摘しています。併せてご覧下さい。

I-① 外観

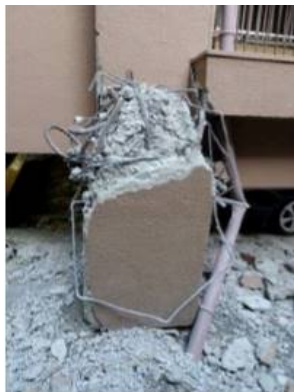
I-② 破断した柱

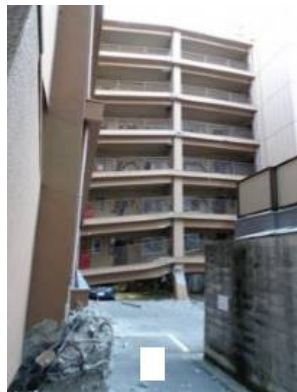
I-③ ①の裏側

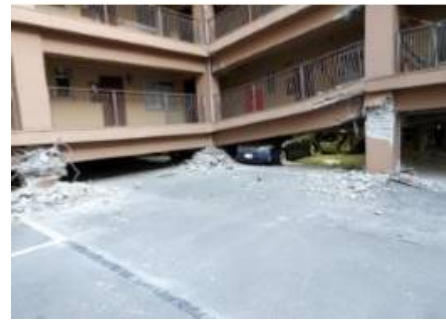
I-④ ①の裏側入り隅部、1階部分の崩壊

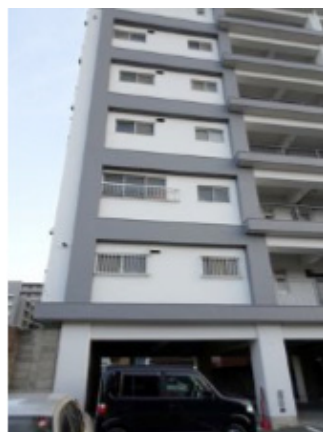
- ・前頁のマンションと隣接する。
 1階の耐力壁が前頁のマンションより比較的多く配置されていることから、層崩壊を免れたと推察される。
- ・2階張間方向妻構面の耐力壁と思われるRC壁にせん断ひび割れ(Ⅱ-1-③)、2階桁行方向の梁端にせん断ひび割れ(Ⅱ-1-④)が生じている。

Ⅱ-1-① 外観(東側)

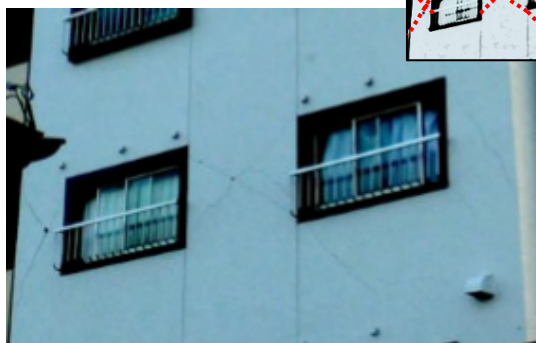
Ⅱ-1-③ 2階RC壁のせん断ひび割れ

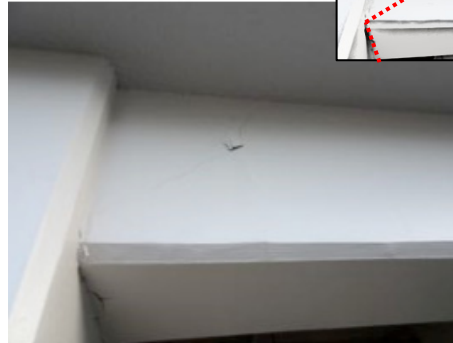
Ⅱ-1-④ 2階梁端のせん断ひび割れ

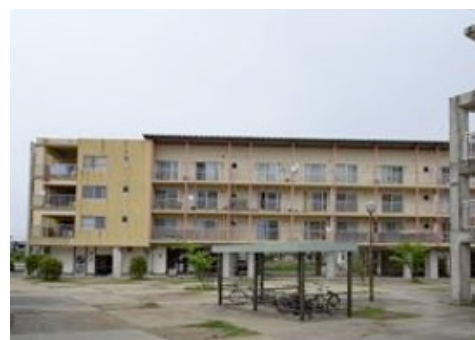
- ・1階柱の頭部に損傷が集中している。
- ・破壊箇所、梁主筋または2階柱主筋の定着部が確認された(Ⅱ-2-②、Ⅱ-2-③)。
- ・一部の主筋の破断がみられる(Ⅱ-2-④)。

Ⅱ-2-① 外観

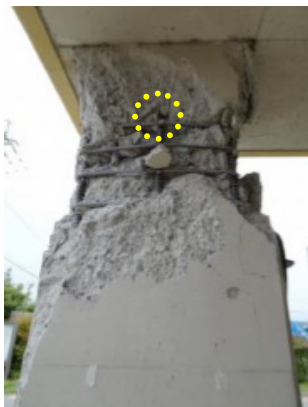
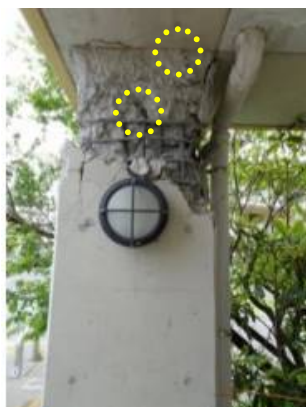
Ⅱ-2-②、Ⅱ-2-③ 梁主筋または2階柱主筋の定着部

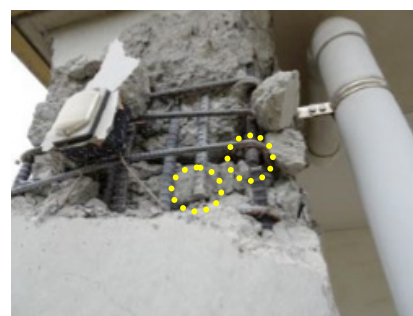
Ⅱ-2-④ 主筋の破断

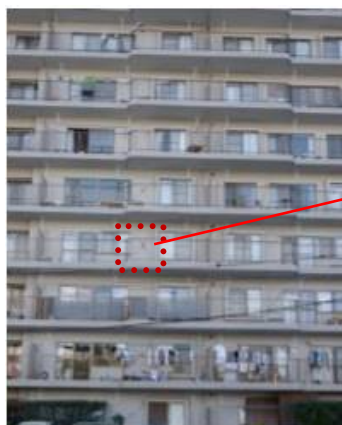
←Ⅲ-1-① せん断破壊(1~7階)

- ・(1)のマンションでは、桁行方向のバルコニー側の方立て壁に、1~7階までせん断破壊が発生している。
- ・(2)のマンションでは、廊下側の方立て壁にせん断破壊が生じている。また、鋼製玄関扉に開閉障害が発生している例が多くみられた。

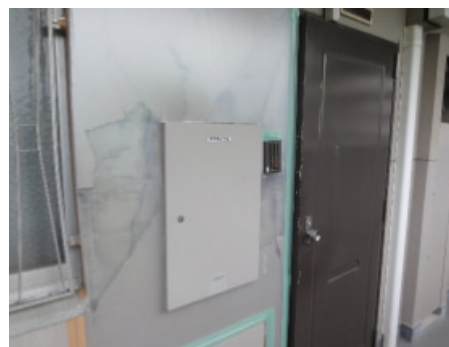
Ⅲ-1-③ せん断破壊と玄関の開閉障害

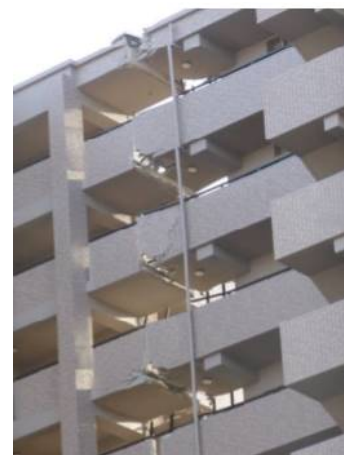
- ・エキスパンションジョイント部及びその周辺のコンクリートの破壊がみられる。
- ・エキスパンションジョイントで分割された2棟の建築物が地震時に衝突したものと推察される。

Ⅲ-2-② エクスパンションジョイント、周辺コンクリートの破壊

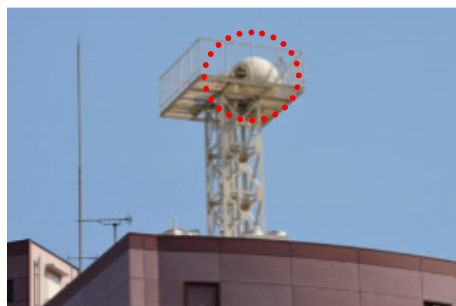
- ・それぞれ熊本市東区の7階建てマンションの被害例。
- ・屋上に設置されていた高置水槽の転倒(Ⅳ-①)、受変電設備の外装パネルの損傷(Ⅳ-②)。

Ⅳ-① 高置水槽の転倒

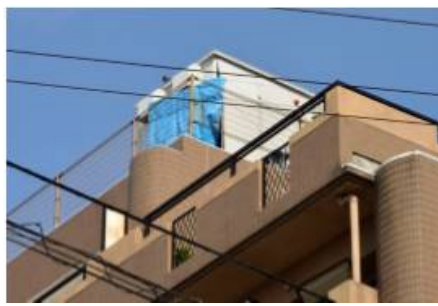
Ⅳ-② 受変電設備の外装パネルの損傷

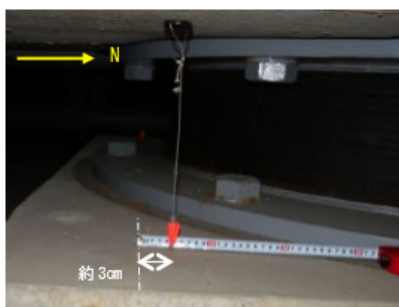
V-1-① 積層ゴムの残留変形

必ずしも問題があるとは限らず、通常の維持管理の範囲内で対応可能。

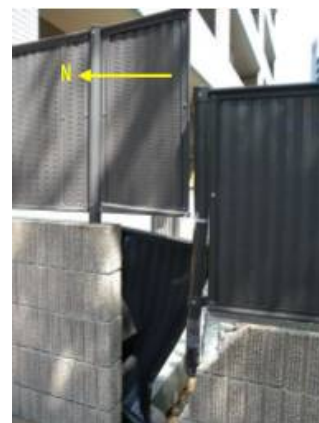
V-1-② エキスパンション損傷

クリアランス部に配置された金具類(エキスパンションジョイント等)が免震の応答に追従できなかったため発生。構造計算の対象ではないが、設計者への注意喚起が必要。

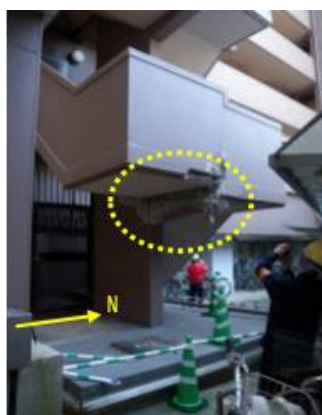
V-1-③ 外階段の損傷

自重に対する検討は行なわれているが、地震に対しては本体架構の付加質量としてのみ取り扱われ、階段基部の積層ゴム支承の応答変形に伴う復元力に対する強度が不十分だったためと考えられる。

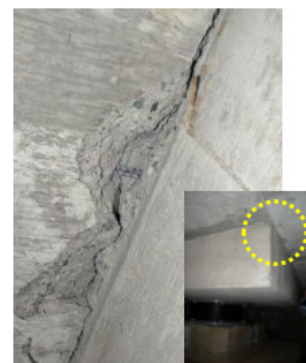
V-1-④ 外階段下積層ゴム支承上側の取付け基部損傷

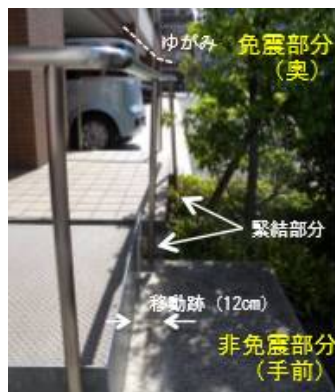
V-2-① エキスパンション変形

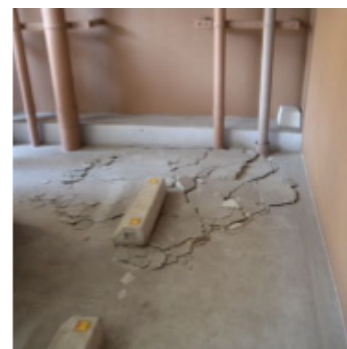
ダンパーの応答変形に伴って取付け基部に作用するせん断力及び曲げモーメント等の作用に対する想定が不十分で、周囲の梁等の部材配置、定着部の配筋等についての設計が不適切だったと考えられる。

V-2-② 免震層上面の床スラブ損傷

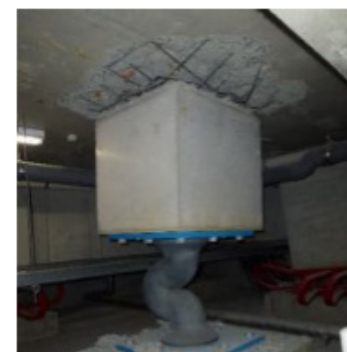
V-2-③ ダンパー取付け基部損傷
