マンションを考える

第26号 特集 地震に備える ～熊本地震を受けて～

熊本地震によるマンション被害の実態

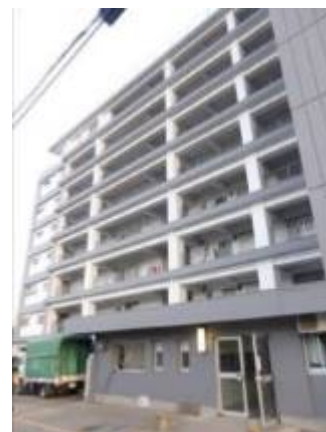
- ・前頁のマンションと隣接する。
 1階の耐力壁が前頁のマンションより比較的多く配置されていることから、層崩壊を免れたと推察される。
- ・2階張間方向妻構面の耐力壁と思われるRC壁にせん断ひび割れ(Ⅱ-1-③)、2階桁行方向の梁端にせん断ひび割れ(Ⅱ-1-④)が生じている。

Ⅱ-1-②(北側)

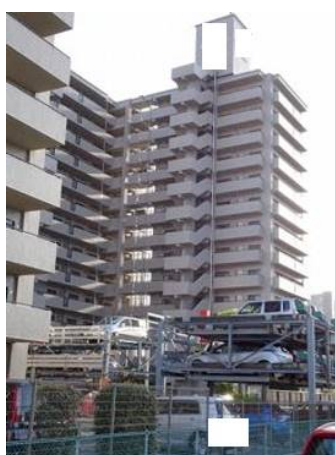
- ・エキスパンションジョイント部及びその周辺のコンクリートの破壊がみられる。
- ・エキスパンションジョイントで分割された2棟の建築物が地震時に衝突したものと推察される。

Ⅲ-2-① 外観

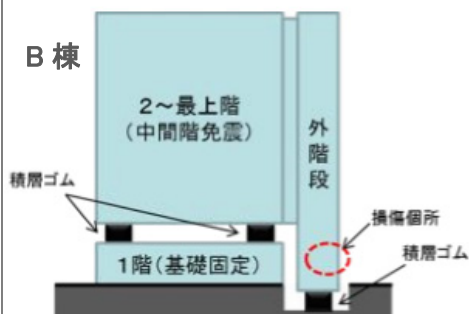
所在地：熊本市中央区
 建築年：1996年
 構造：RC造
【A棟】
 階数：14階建て
 免震層：基礎
 免震材料：高減衰積層ゴム15基
【B棟】
 階数：11階建て
 免震層：中間階(2階床下)
 免震材料：高減衰積層ゴム15基
 (その他、外階段直下に2基)
 ※A・B棟が、渡り廊下兼集会場
 (2階建て・非免震)を挟んで
 配置されている
